PROJET D'APPUI AU DEVELOPPEMENT
DE L'AGRICULTURE COMMERCIALE

Rapport de l'étude portant: «Etat de lieux pour la réhabilitation des infrastructures de recherche développement Réf. (ASMI N°002C/PDAC/2019 du 22 janvier 2019)

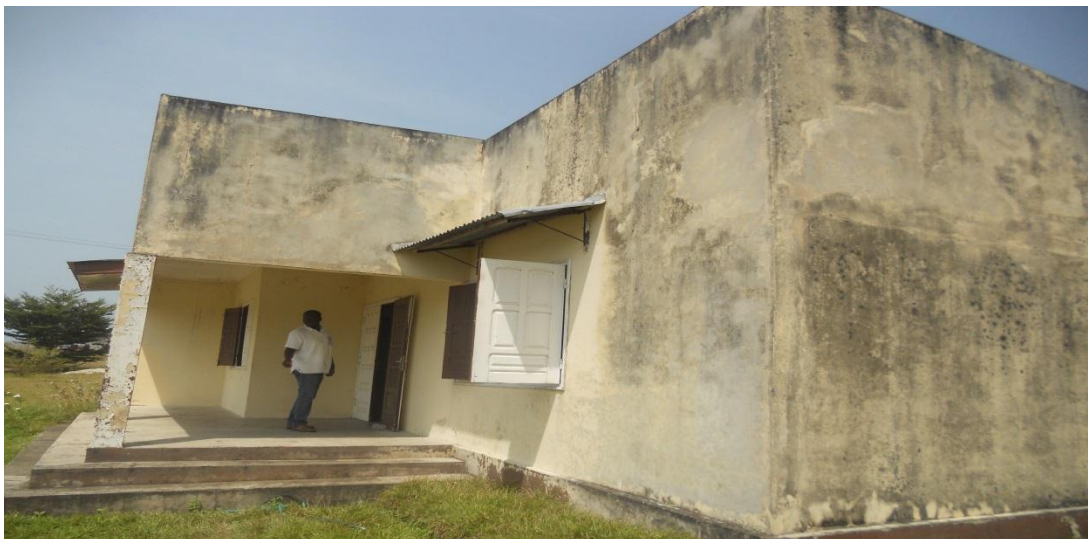
Fig 3: Bloc administratif

Le bâtiment est à réhabiliter, notamment refaire la toiture qui suinte, la chape est détériorée, il est opportun de la carreler, refaire la peinture du bâtiment et installer la climatisation.

En outre, les toilettes prévues sont inachevées, car il n'y a pas de puisard et de fosse septique et le sanitaire interne manque. Pour ce faire, il faudra construire le puisard

et la fosse septique, finaliser la mise en activité des ouvrages par la tuyauterie avec les installations internes (2 toilettes et 2 douches à finaliser avec le sanitaire et l'adduction d'eau).

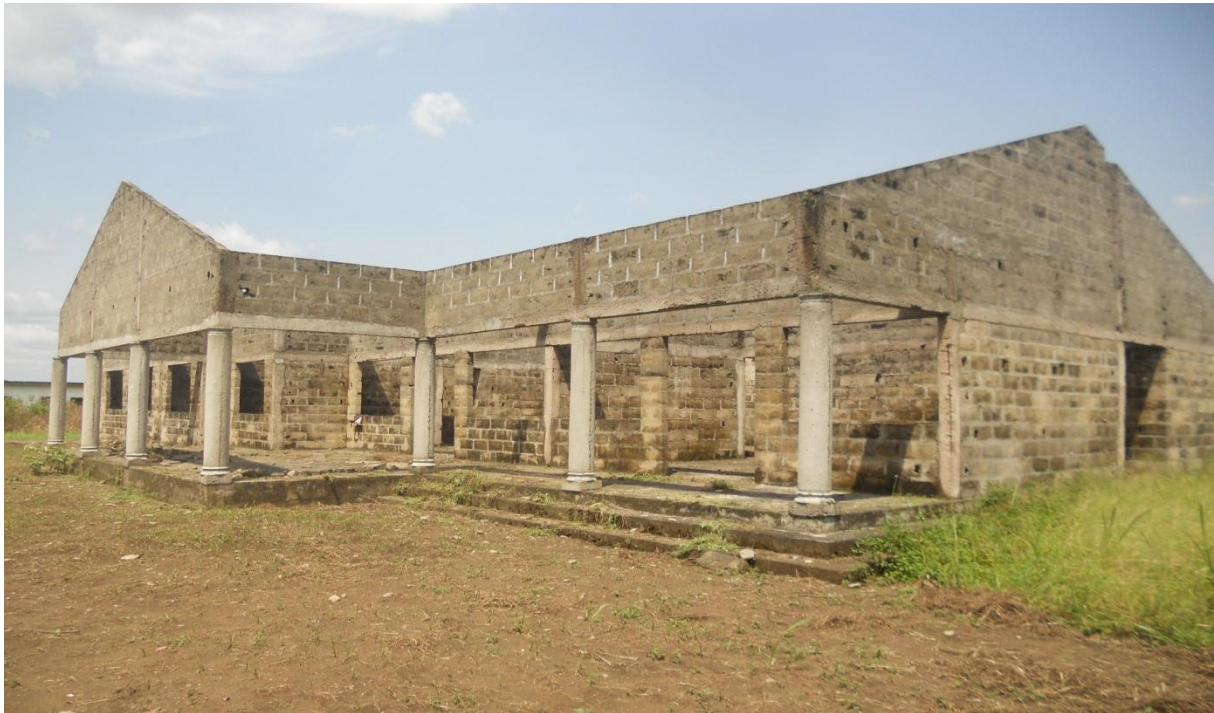
Fig 6: Bloc administratif

Située sur la route Djambala-Lékana (soit à 165 km de Ngo), la station occupe une superficie de plus d'un hectare et demi et dispose en son sein d'un bâtiment inachevé (28,20 m x 8, 8 m) et comprend vingt-trois pièces de dimensions variées.

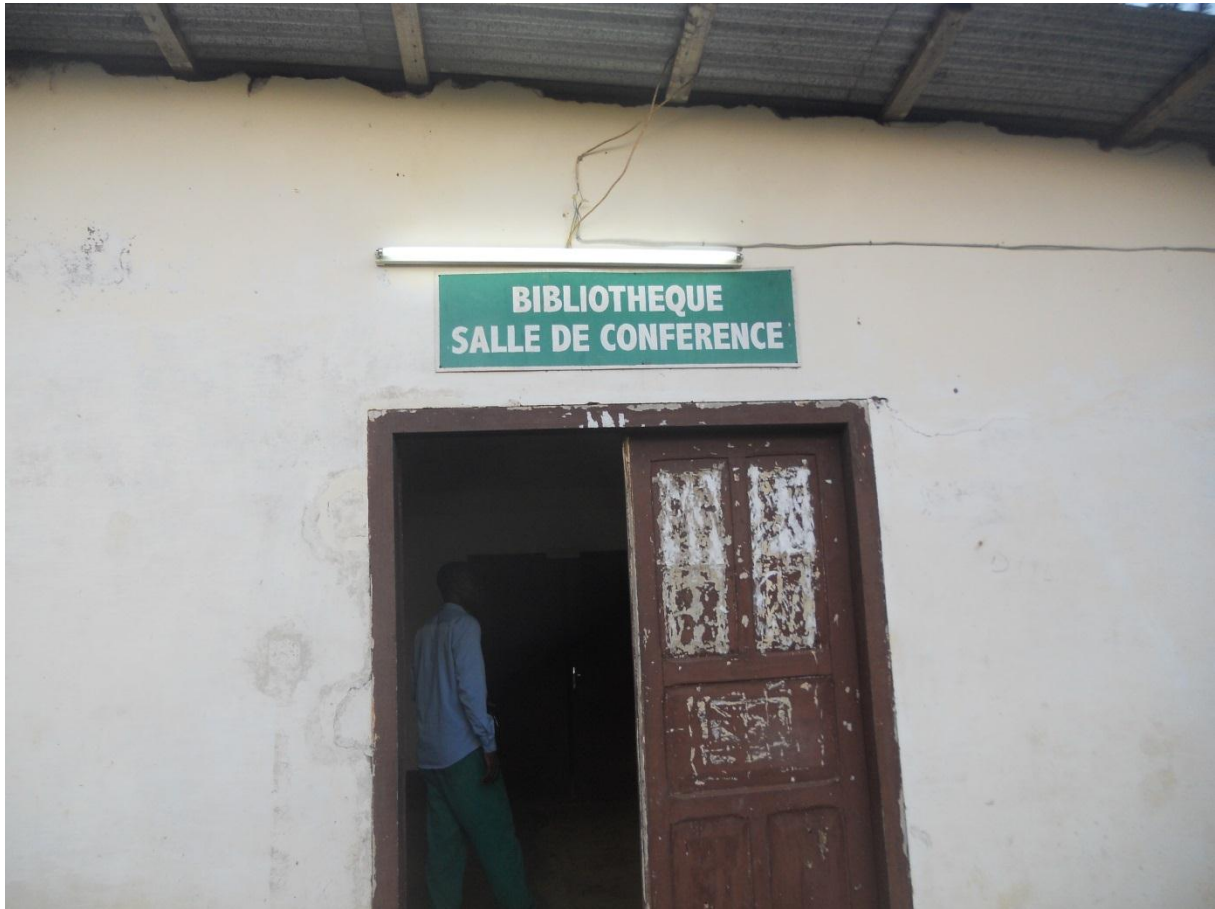
Fig 7: bureau administratif de la station de recherche de Loudima

Il comprend six pièces, le bâtiment est à réhabiliter au niveau de la toiture, la peinture, la climatisation, la chape et l'équipement de celui-ci.

On y trouve trois vieux bureaux avec quelques chaises en planches et en plastiques. Il faudra prévoir des armoires et des étagères notamment pour la bibliothèque. Les bureaux ne sont pas équipés en outils informatiques.

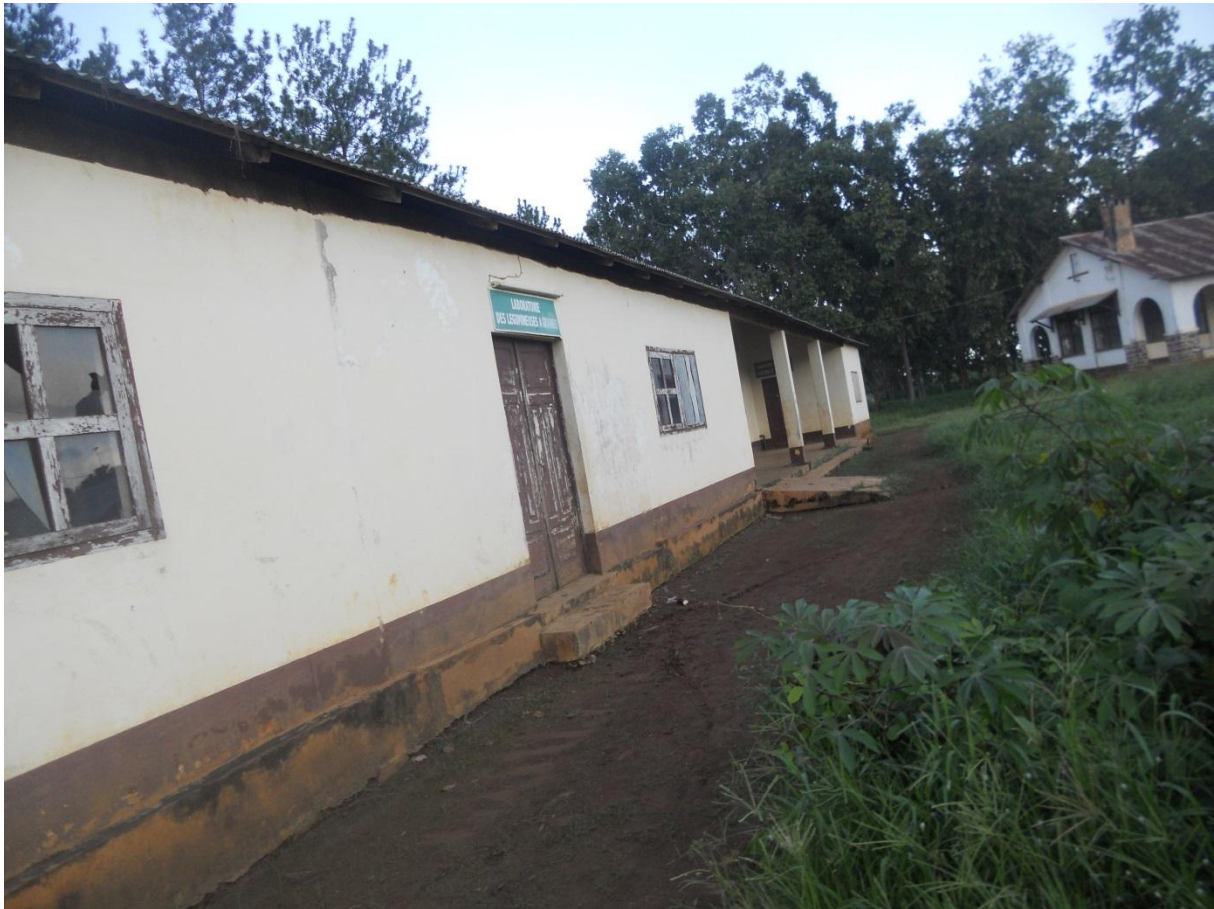
Fig 8 : bâtiments de laboratoires de la station de recherche de Loudima

Il s'agit de cinq bâtiments, dont trois bâtiments de laboratoires abritant les unités et programmes de recherche, deux bâtiments servant de magasins et de hangars de stockage (le premier qui fait office de magasin abrite la chambre froide et le deuxième est un hangar autrefois de stockage est en ruine à l'heure actuelle).

Les machines ne sont pas installées suivant un dispositif organisé faute d'installation électrique digne de fonctionnalité d'un laboratoire de ce type; il manque des prises supplémentaires pour l'installation d'autres matériels.

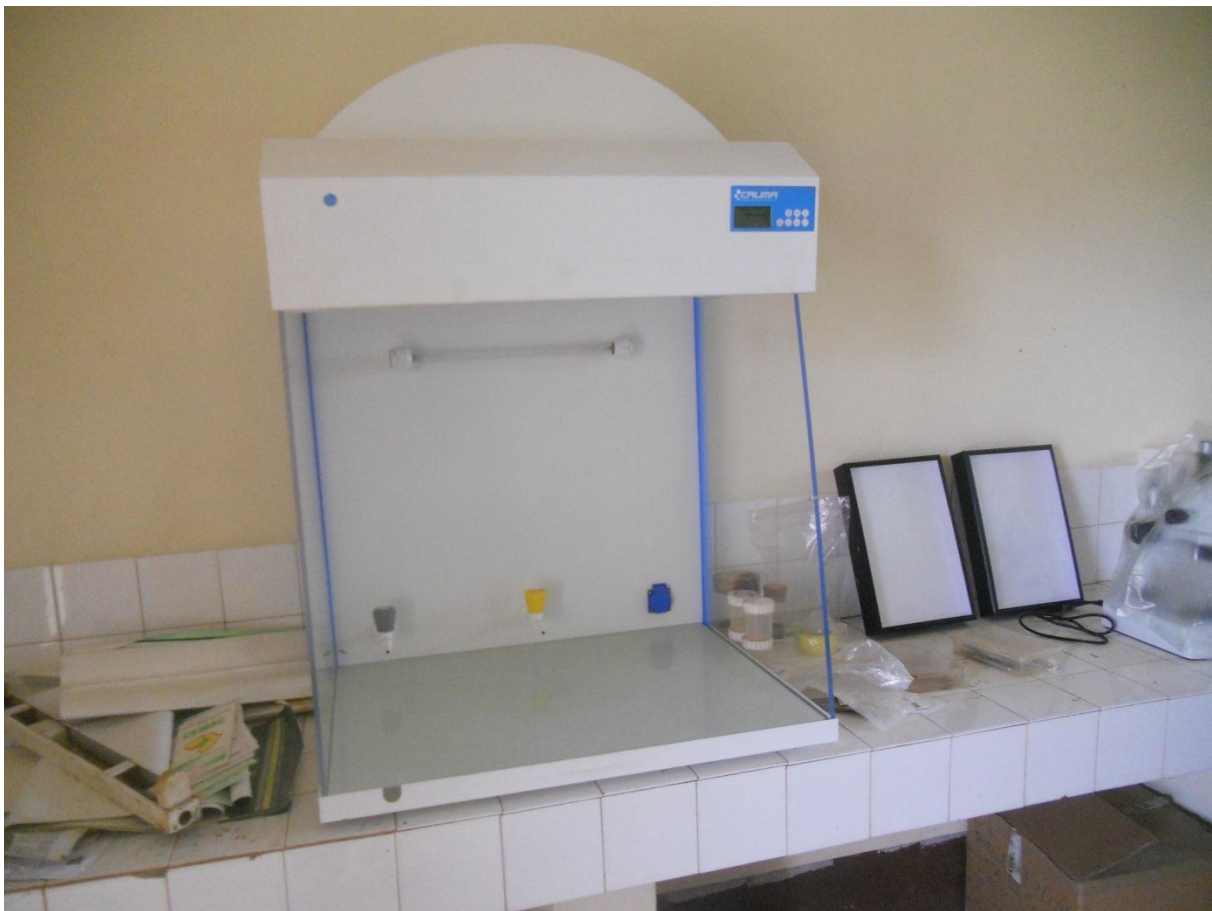
Fig 9 : Hôte à flux laminaire du laboratoire de phytatrie

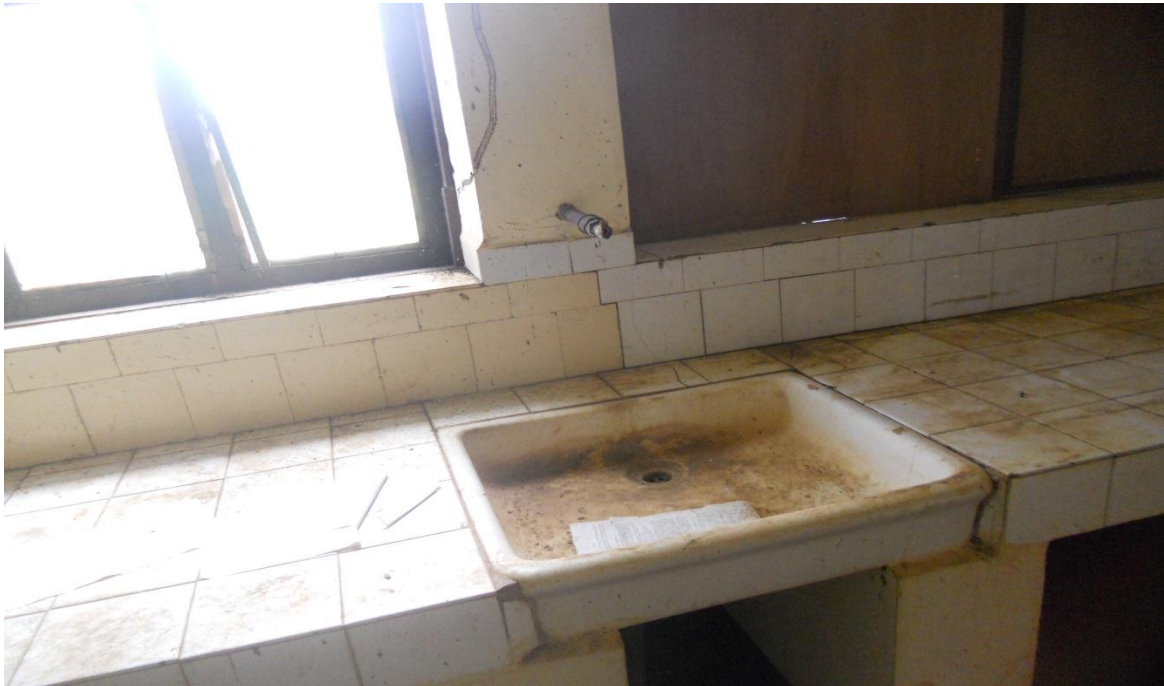
Fig 10: salle du laboratoire des plantes à racines et à tubercules

Il occupe trois pièces, le responsable est seul (il est appuyé par des saisonniers). Il a en outre la responsabilité de la Coordination du Programme sucre.

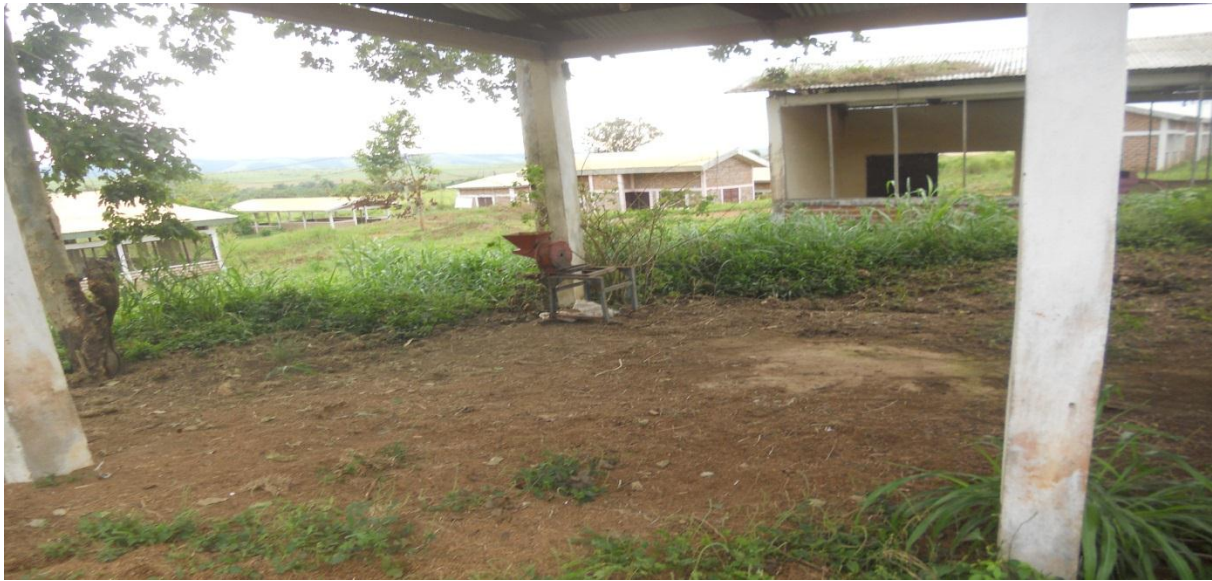
Fig 13: Village Shanghai à Louvakou

Ce site est défini sur une superficie de 300 hectares et seul 8.000 m² sont valorisés. Fautes de financement, le centre ne fonctionne plus. Le staff administratif et technique est sur place. Nous avons visité les installations et les sites d'exploitations qui sont impressionnants pour la production végétale et animale.
